교통사고 분석 연구보고서

사고차량의 충돌전 진행경로 분석

PNS A&I Co., Ltd.

법 과학 기술 연구 소
Forensic Science & Technology Institute

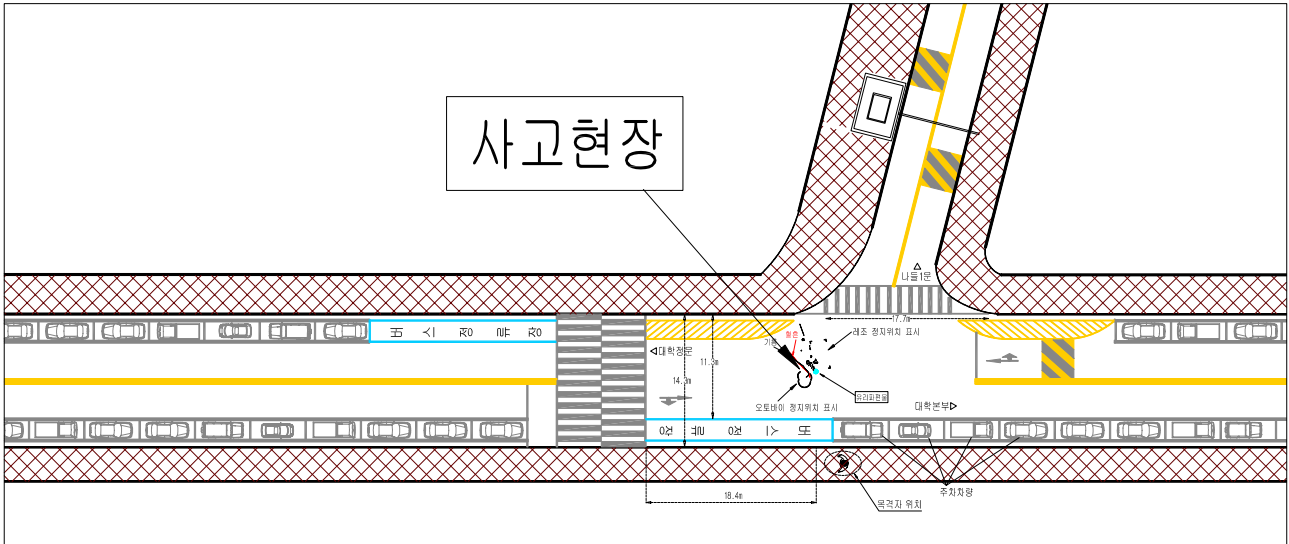
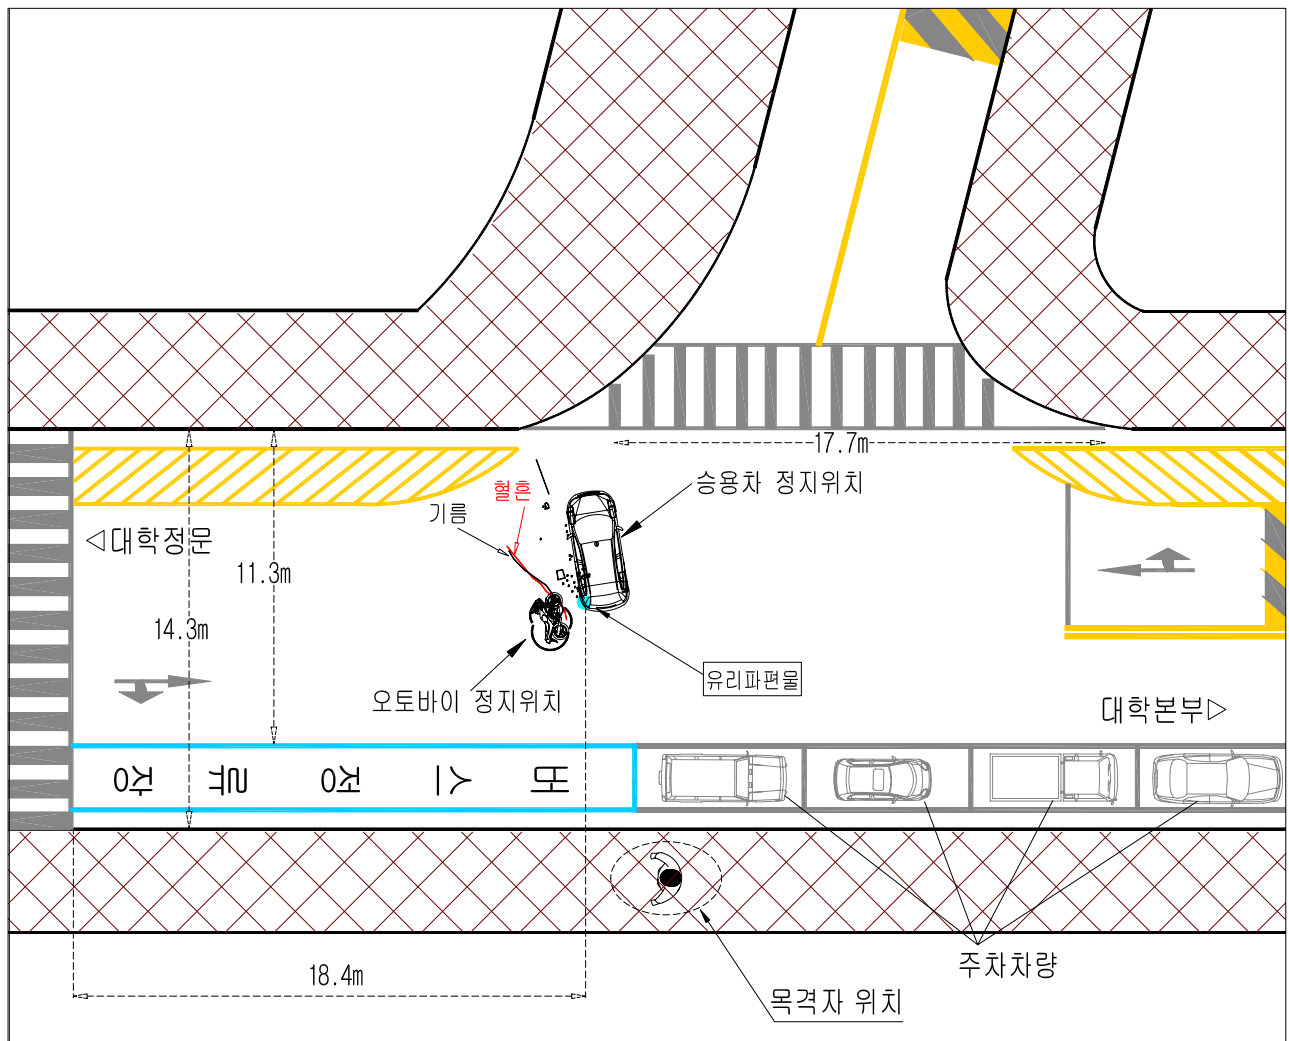
<그림 1> 사고후 정지 상황도.

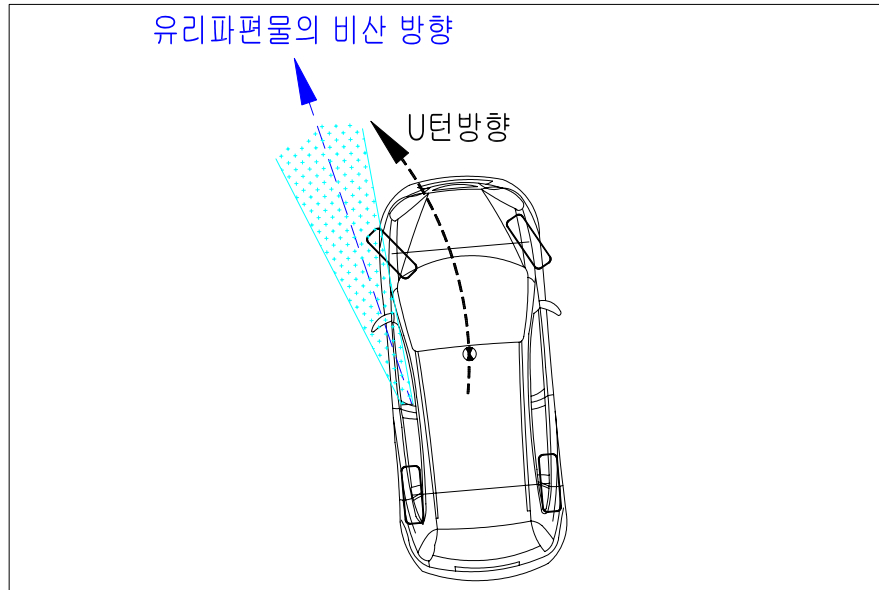
- 이러한 파편물들은 오토바이의 정면과 승용차 좌측면 부품들이 파손·이탈된 것이므로, 승용차의 U턴 진행상황에 비추어 아래 <그림 3>과 같이 승용차의 U턴방향(속도방향)을 따라 이동하면서 떨어진 것이다.

<그림 3> 충돌직후 파편물들의 비산 방향.

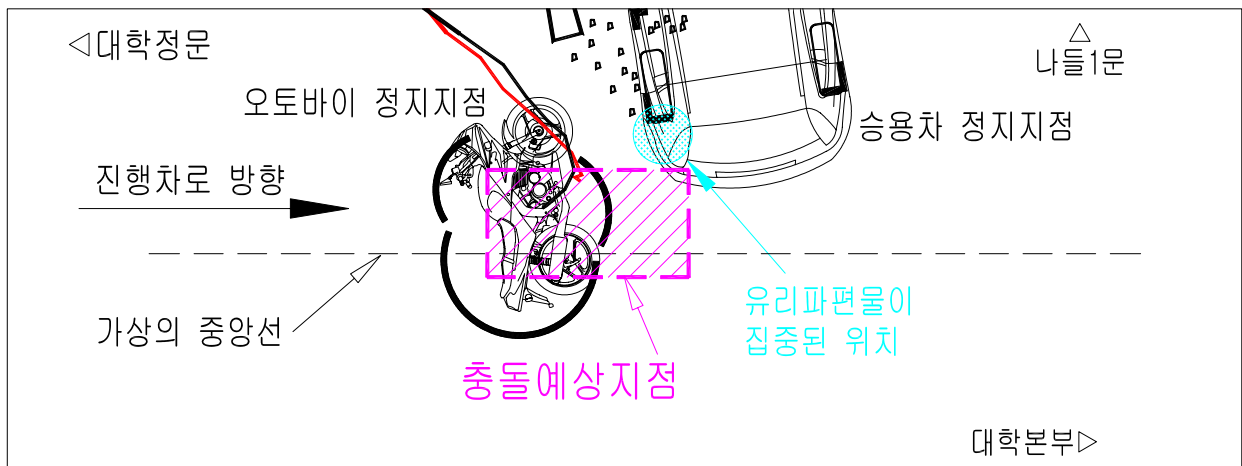
- 위 (1)~(2)항의 결과 **충돌지점**은 정지상태의 승용차 좌후륜 뒤에서 발견되는 유리 파편물이 집중된 위치 부근으로서, 좀 더 특정하자면 오토바이 진행방향으로 볼 때 유리파편물 집중된 위치보다 다소 우측 후방 지점이 된다.

<그림 4> 충돌예상지점.

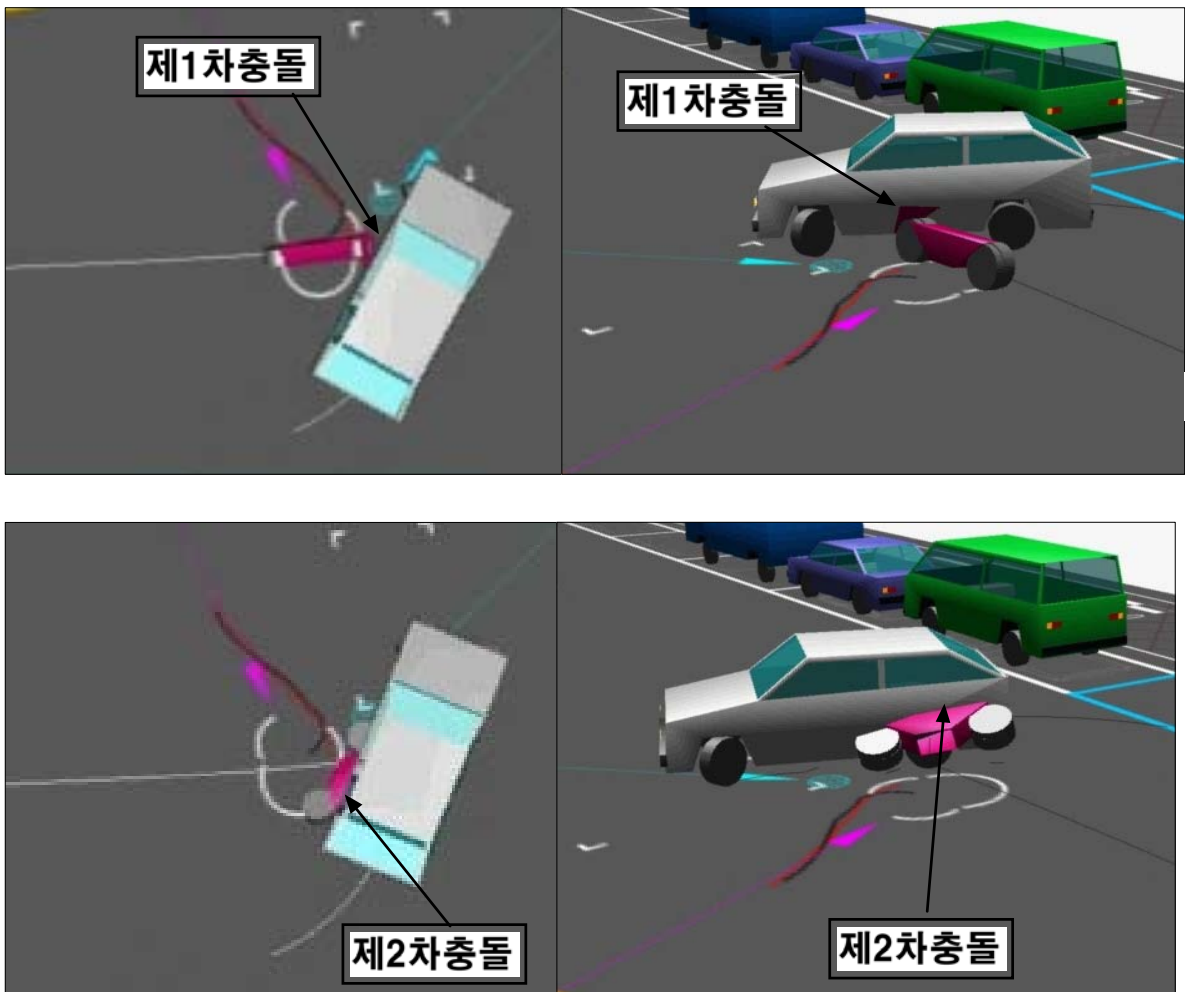
③ 또한, 최초 충돌각도가 예각인 경우 충돌직후 오토바이는 뒷부분이 회전되면서 아래 <그림 9>와 같이 **제2차 충돌**을 일으킬 가능성이 매우 높으며, 이로 인해 승용차의 좌측면 뒷부분(뒷문짝과 리어웬다)에는 오토바이 우측면에 직접 충돌된 함몰 손상 또는 적어도 오토바이 색상인 적색의 접촉흔적이 묻어 있어야 하나 충돌직후 촬영된 사진자료에서는 그러한 2차충돌흔적을 발견할 수 없어 양차량 사이에 제2차충돌은 발생하지 않았던 것으로 판단된다.

<그림 9> 충돌각도가 예각인 경우 충돌 형태 : 제2차충돌까지 발생하여 실황과 다르다.

따라서, 충돌각도를 약90도가 아닌 예각으로 설정할 경우에 파손상태에서 모순점이 나타나고, **약90도 정도의 직각 충돌형태에 가까울 때** 완전 충격(Full Impact)이 일어나면서 실황과 같은 차량파손이 발생한 것으로 분석된다.

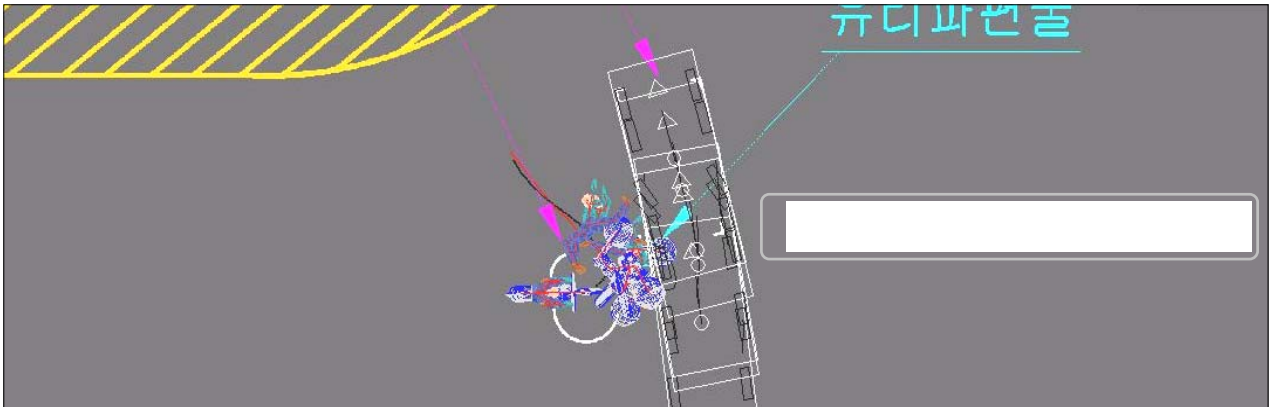
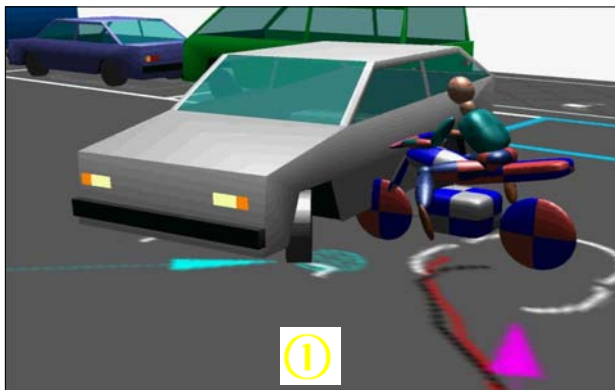
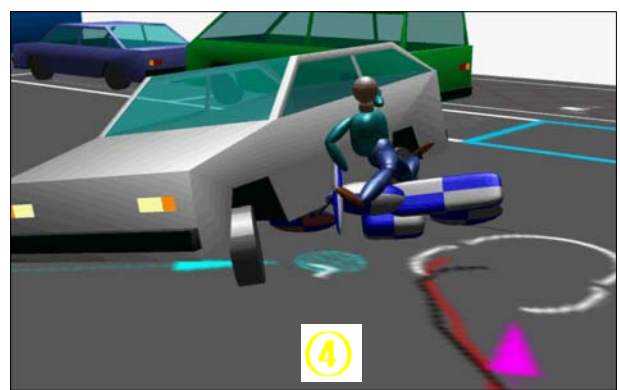
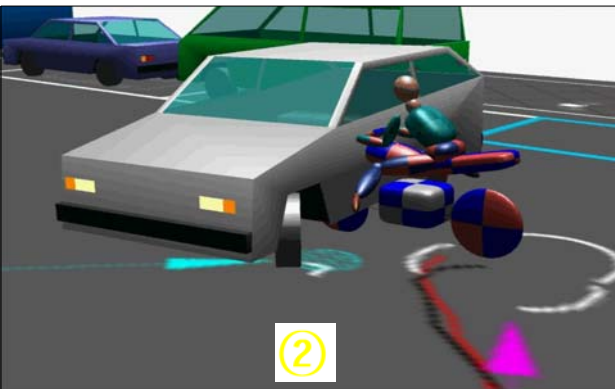
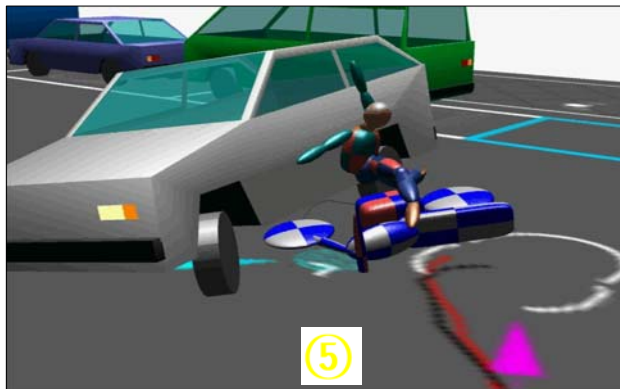
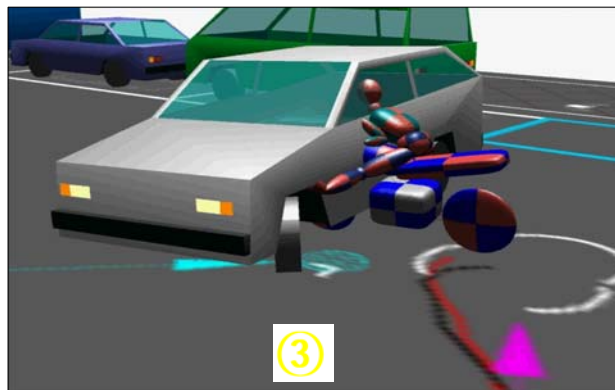
<그림 14> 컴퓨터시뮬레이션 PC-CRASH 결과 : 충돌직후 승용차의 거동과 자세변화(①~⑥).
==> 본문 41면에 첨부한 동영상 CD의 「No.3」 내용중 일부 발췌.

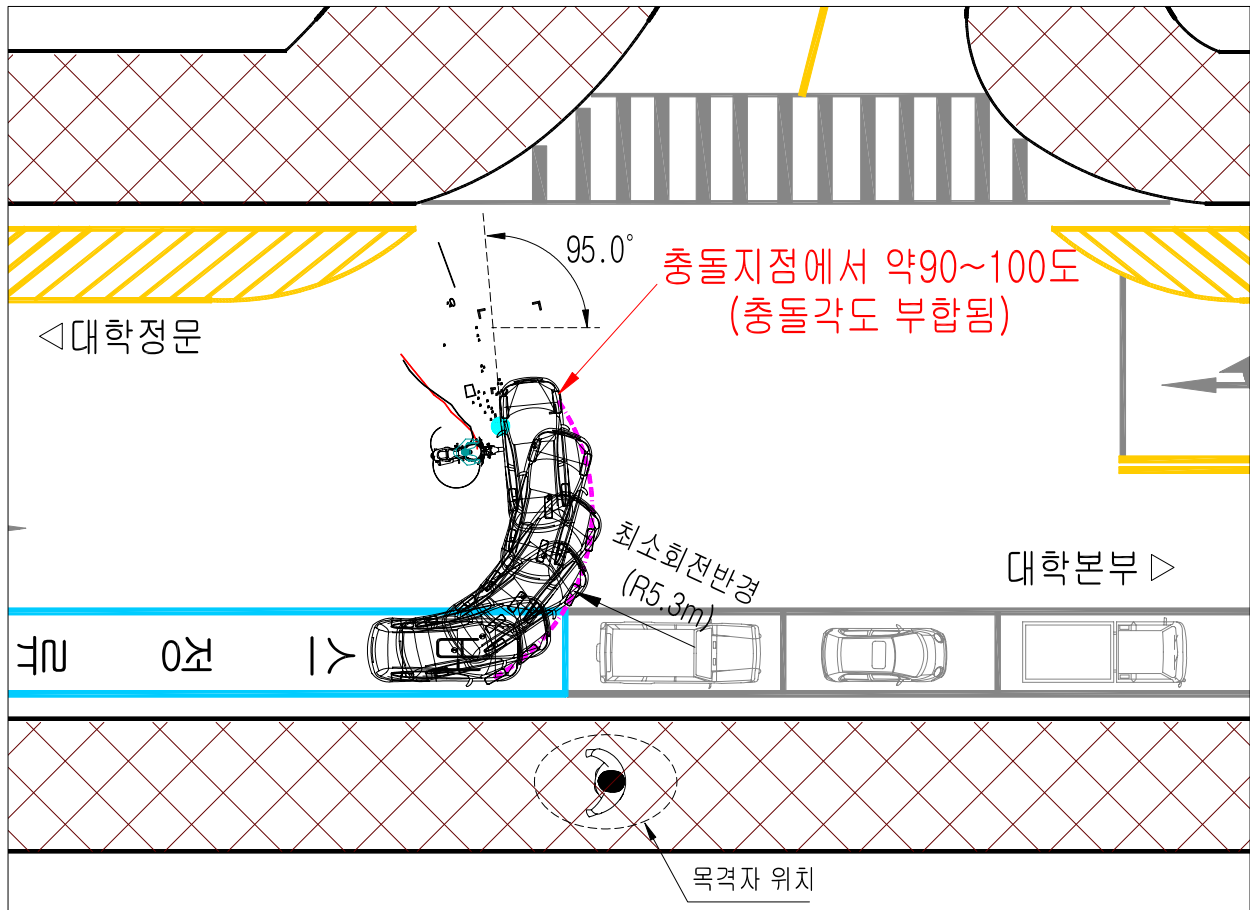
②아래 <그림 16>와 같이 승용차가 버스정류장 구역 내에서 주·정차해 있다가 U턴한 경우에는 충돌지점에 이르러 약95도의 충돌자세를 갖추는 것이 가능하므로 부합된다.

<그림 16> 승용차의 U턴 시작지점에 따른 충돌자세 비교 ②(버스정류장 구역에서 U턴한 경우).

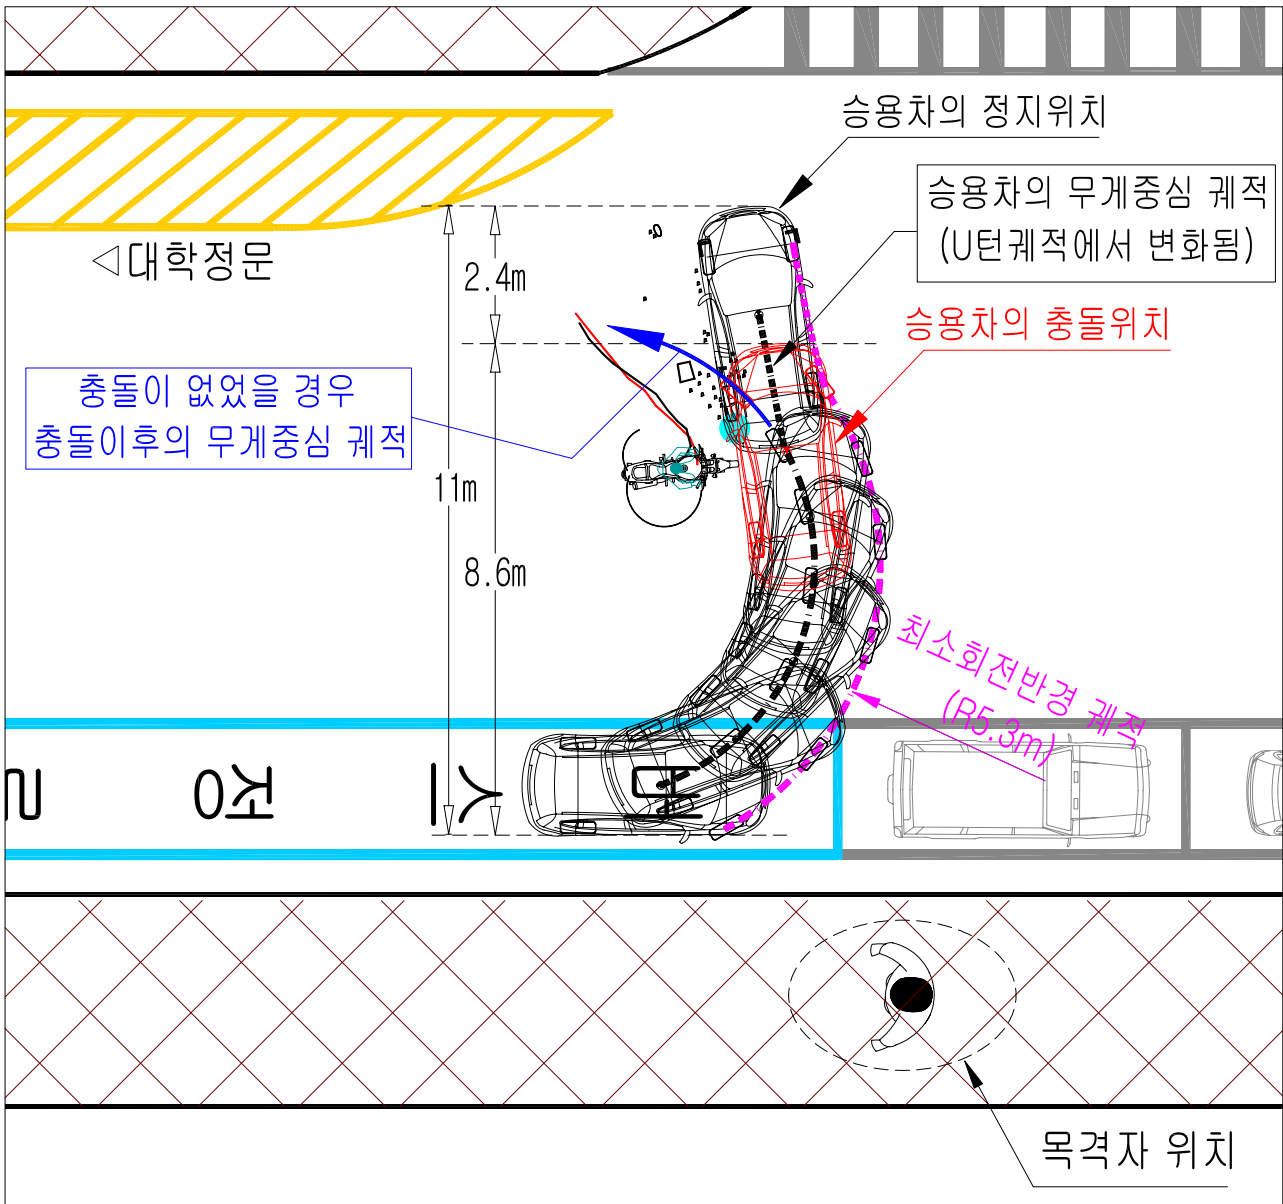
<그림 18> 승용차의 이동궤적(충돌전과 충돌후가 구분된다.)

- * ① 충돌전에는 차량 ‘운행’역학에 따라 단일원 궤적을 나타내고 있으나, ② 충돌후에는 차량 ‘충돌’역학에 따라 직선에 가까운 궤적을 나타내고 있어서 **충돌자세와 정지자세는 유사한 것**으로 분석된다.
- * 따라서, 이러한 충돌에 의한 현상(승용차의 자세변화, 핸들 복귀조향)이 고려되지 않거나 이에 대한 전문지식이 없는 상태에서 단순히 버스정류장 구역선 내에서 U턴하여 정지위치에 그와 같은 자세로 도달 할 수 있는지 여부를 판단하는 조사 방법은 의미가 없는 것으로 사료된다.
- * 단, 이미 실시된 경찰의 조사(실차 U턴 실험) 결과를 평가하자면 「승용차가 버스정류장 구역선 내에서 그와 같이 U턴 테스트를 하여 정지위치에 그와 같은 자세를 갖추지 못하였다」는 것은 충돌의 영향을 감안하여 볼 때, 목격자 진술이 오히려 신빙성이 있는 것으로 받아들여져야 할 것이다.

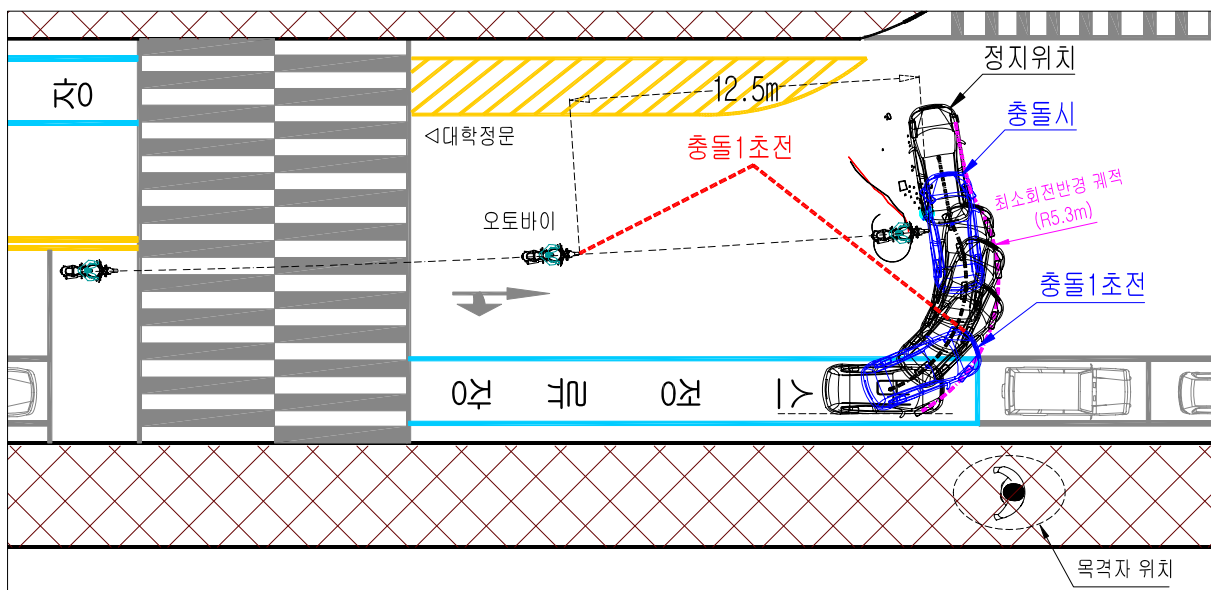
- 버스정류장 구역에서 주·정차하고 있던 승용차가 U턴을 하기 위해서는 반대차로의 상황과 좌측의 나들1분 쪽 상황 뿐만 아니라 진행차로 후방의 상황까지 모두 주시하여야 하나, 사고상황에서는 전방과 좌측방만 주시하고 후방 좌측 진행차로에 대해서는 미처 정확히 확인하지 않은 상태에서 U턴 출발하다가 충돌한 것으로 해석된다.
- 오토바이는 충돌직전 급제동 조치 내지는 본능적으로 넘어지는 회피동작 없이 다소(약5도 이내) 좌측으로 향하면서 정면 충돌한 형태인데, 이것은 승용차가 정지후 점차 가속하는 상황이므로 오토바이가 위험회피 조치를 할 만한 시점에서는 승용차의 진행차로 진입량이 적고 속도도 느렸으나 충돌직전에 이르러서는 승용차의 이동량이 가속도 만큼 증가하고 급격히 도로를 가로막는 장애가 되어 오토바이로서는 확실한 회피조치를 취할 겨를 없이 충돌한 것으로 해석된다(본문 41면의 컴퓨터 시뮬레이션 동영상CD의 「No. 1」 참조).
- 양 차량의 충돌 1초전(최소한의 위험회피 가능시점) 위치관계에 대해서는 사고현장 통행속도가 약40~50km/h 이하라는 점, 횡단보도와 교차로가 설치되어 있다는 점, 승용차는 출발후 가속하는 상황이라는 점에 따라 다음 <그림 23>과 같이 해석된다.

<그림 23> 충돌 약1초전 진행상황 : 승용차는 점차 가속하는 상황이므로 충돌 1초전 위치는 버스정류장 구역선을 벗어나기 시작하는 위치가 된다.

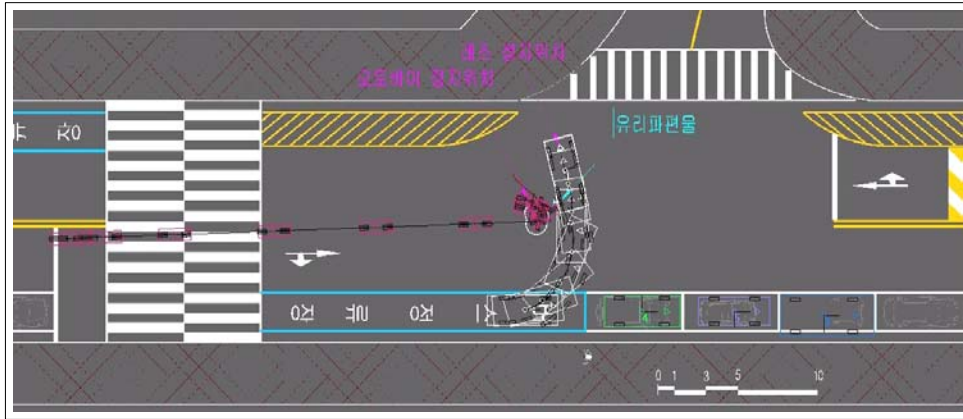
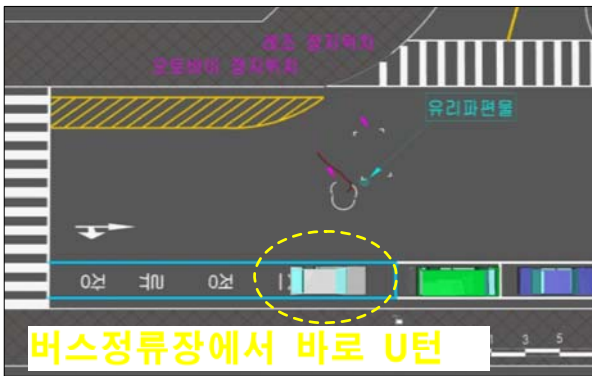
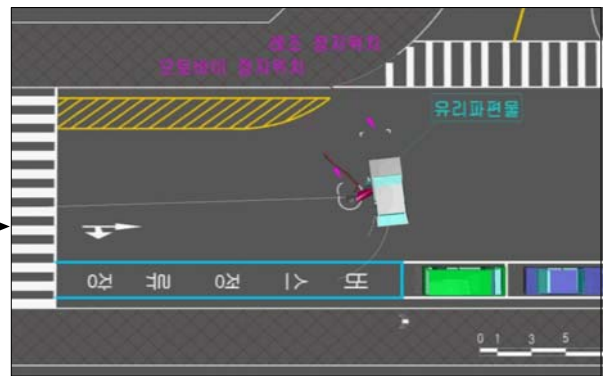
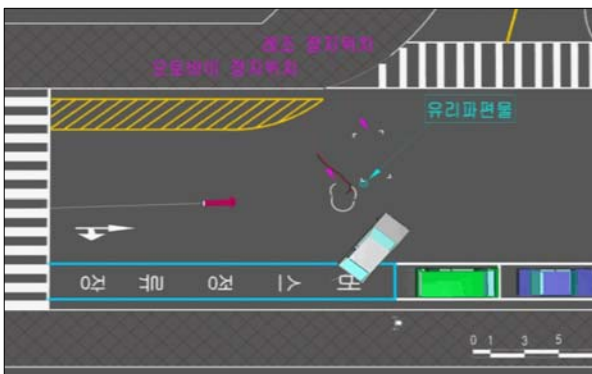
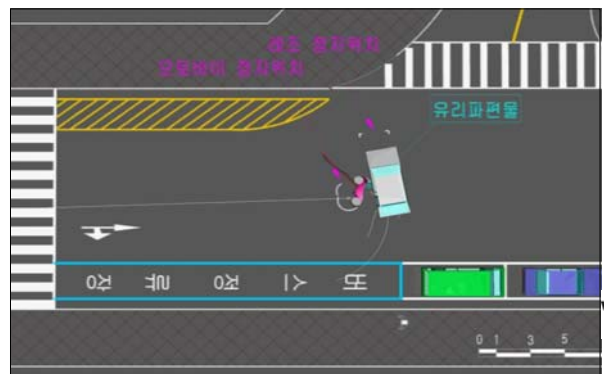
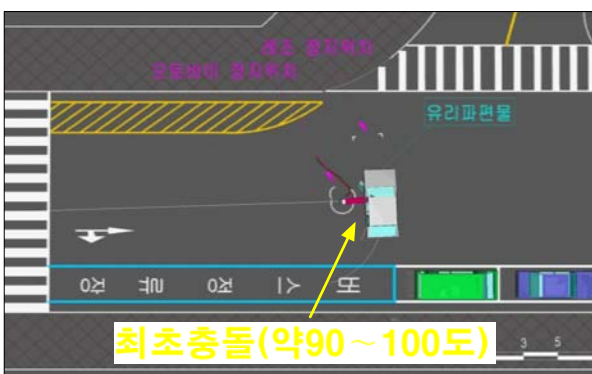
<그림 24> 사고분석 결과에 따른 컴퓨터 시뮬레이션 주요 장면.

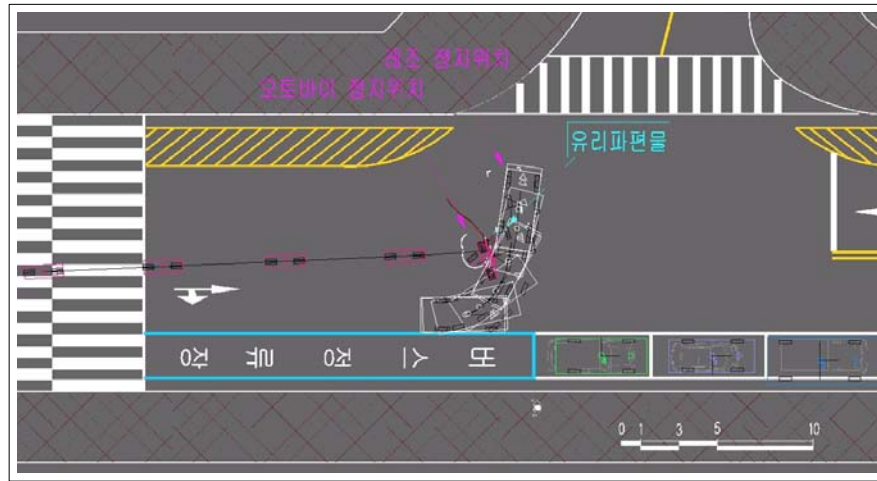
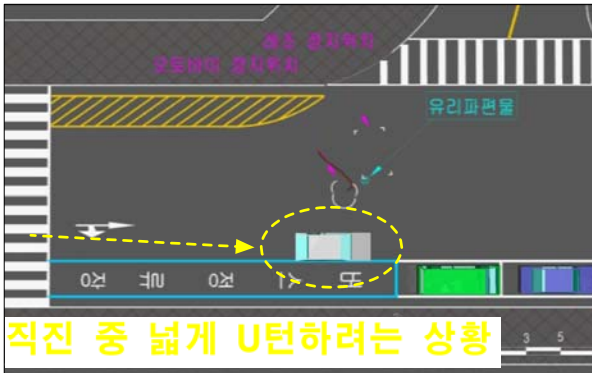
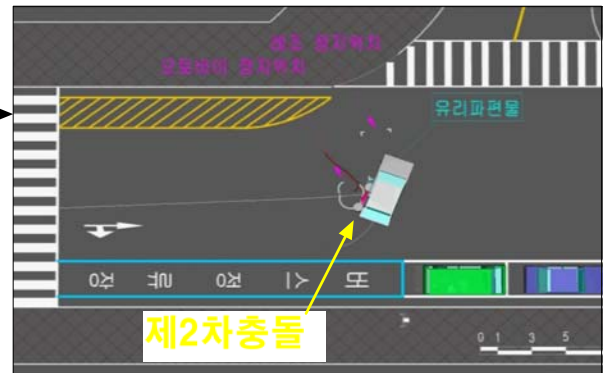
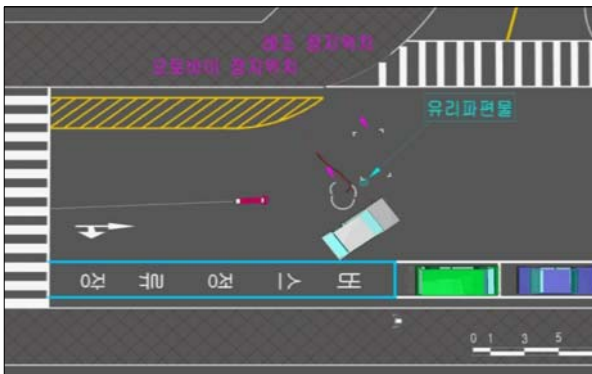
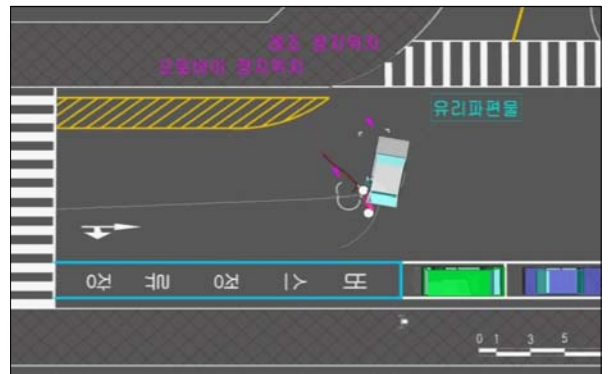
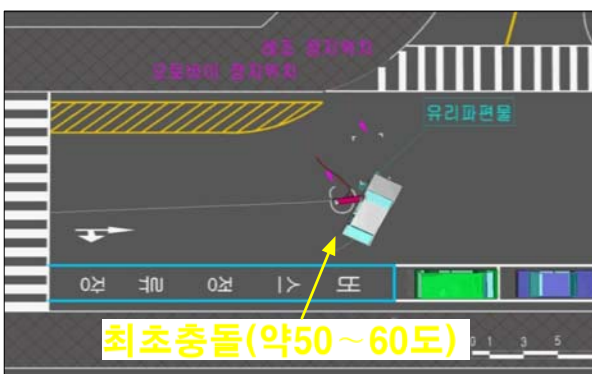
<그림 25> 승용차측 주장에 따른 컴퓨터시뮬레이션 주요 장면(충돌각, 파손상태, 정지지점이 모순).
